Die beiden «Wegleitungen Objektschutz» gegen meteorologische und gegen gravitative Naturgefahren wurden 2015/2016 inhaltlich überarbeitet und auf den aktuellsten Stand der Technik gebracht. Sie sind auf der Plattform «Schutz vor Naturgefahren» online abrufbar:

1 Bezeichnungen

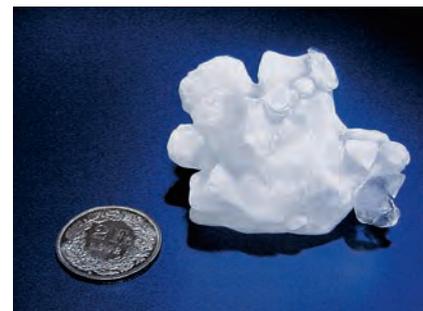
Hagelkorn des Sturmes vom 24.06.2002 über Zürich mit scharfkantigen Auswüchsen.

Die Form von Hagelkörnern weist eine grosse Varianz auf. Kugelähnliche Körner mit einem Verhältnis von kürzestem zu längstem Durchmesser im Bereich von 0.8 gehören zu den häufigsten Formen. Dennoch sind Formen mit länglichen, abgerundeten oder scharfkantigen Auswüchsen möglich. Diese Sonderformen können aufgrund ihrer Gestalt eine spezielle Belastung beim Aufprall auf die Gebäudehülle darstellen. Ein Durchdringen von elastisch gespannten Hüllkonstruktionen ist möglich, während dies bei gleicher Hagelenergie mit Rundkorn nicht der Fall wäre.

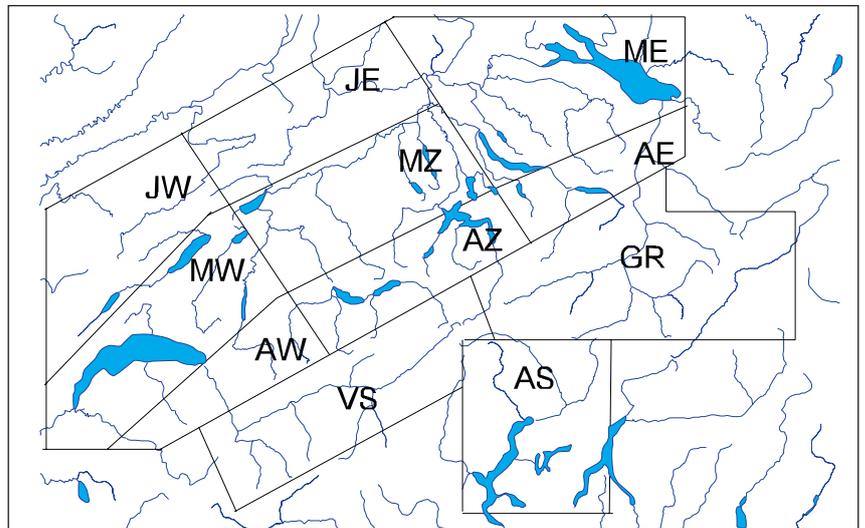
Die Klimazonen zur Hagelintensitätstabelle: JW (Jura West), JE (Jura Ost), MW (Mittelland West), MZ (Mittelland Zentral), ME (Mittelland

Ost), AW (Alpen West), AZ (Alpen Zentral), AE (Alpen Ost), AS (Alpen Süd, Tessin).

WP [Jahre]	Jura		Mittelland			Alpen			Tessin	VS ¹	GR ¹
	West	Ost	West	Zentral	Ost	West	Zentral	Ost			
1	10	10	-	10	10	-	10	10	10	-	-
5	10	20	10	20	20	10	20	10	10	-	-
10	20	20	20	20	20	20	20	20	20	-	10
20	20	30	20	30	30	20	30	20	20	10	10
30	20	30	20	30	30	20	30	20	20	10	10
50	20	30	20	30	30	20	30	20	20	10	10
100	30	40	30	40	40	30	40	30	30	20	10
250	40	40	40	40	40	40	40	30	40	20	20
300	40	40	40	40	40	40	40	40	40	20	20

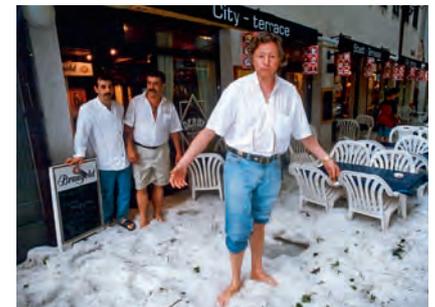
Eine Akkumulationshöhe von über 0.2 m wurde beim Hagelereignis vom 21.07.1998 in der Stadt Luzern erreicht.

Die Ablagerungshöhe des Hagels sowie das Abrutschen und die Akkumulation von Hagel auf Dächern sind zu berücksichtigen (vgl. auch Gefährdungsbilder Kapitel Schnee). Durch die Akkumulation des Hagels auf Dachflächen ist der Wasserabfluss behindert und es kann zum Einstau von flach geneigten Dächern kommen.

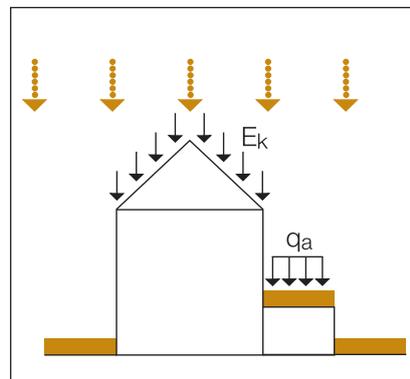
1 Gefährdungsbild 1: Hagel ohne Wind

Der vertikale Einfallswinkel γ ist im Bereich $0^\circ - 20^\circ$ anzunehmen. Die Geschwindigkeit der Hagelkörner entspricht der freien Fallgeschwindigkeit und ist abhängig vom Durchmesser k des Hagelkorns, vom Luftwiderstandsbeiwert c_d und der Dichte von Hageleis ρ_h . Hauptsächlich auf die Dachflächen wirken der direkte Hagelanprall E_k und die gleichförmig verteilte Akkumulation der Hagelkörner q_a ein.

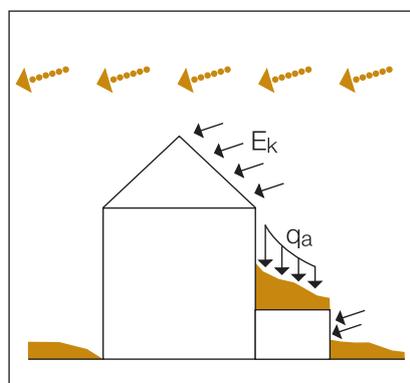
2 Gefährdungsbild 2: Hagel mit Wind

Der vertikale Einfallswinkel γ ist im Bereich $30^\circ - 50^\circ$ anzunehmen. Die Geschwindigkeit der Hagelkörner entspricht der Kombination von freier Fallgeschwindigkeit und windbeeinflusster horizontaler Hagelkornengeschwindigkeit. Auf die Dachflächen und die Fassaden wirken der direkte Hagelanprall E_k und die ungleichförmig verteilte Akkumulation der Hagelkörner q_a ein.

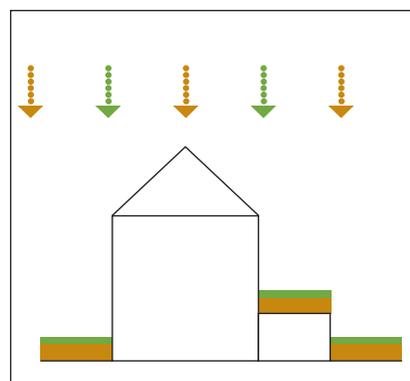
3 Gefährdungsbild 3: Hagel mit Starkregen

Dieses Gefährdungsbild entspricht von der Hageleinwirkung dem Gefährdungsbild 1. Zusätzlich zum Hagelniederschlag ist das Ereignis von Starkregen begleitet. Als Folge davon ist mit Überschwemmungen zu rechnen. Im Gebäude erfolgt die Überschwemmung bei einer Beschädigung der Gebäudehülle, und ausserhalb des Gebäudes ist mit Überschwemmungen zu rechnen bei einer Verstopfung von Schächten durch Hagelkörner und abgeschlagene Blätter.

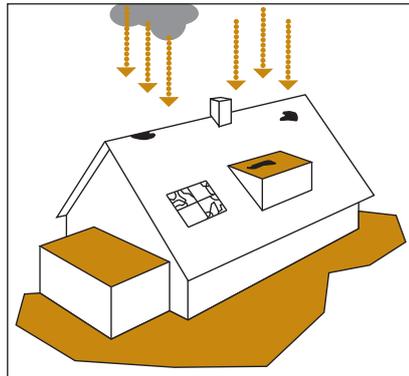
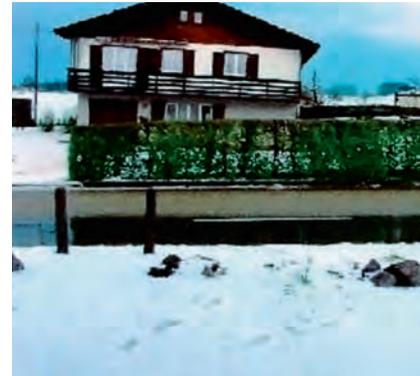
1 Hagel ohne Wind

Bei Hagelereignissen ohne Wind tritt die Hauptschadenlast an Dächern

auf und es werden nur wenige Schäden an der Fassade verzeichnet.

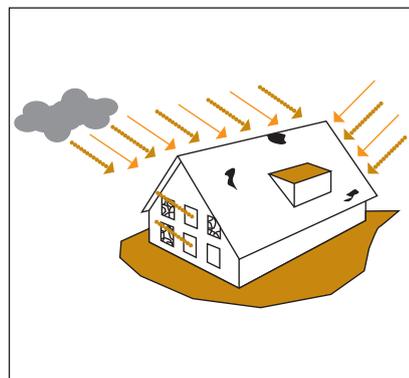
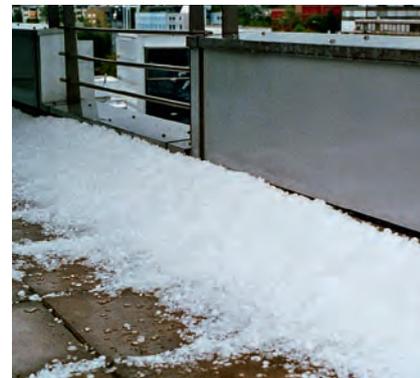
3 Hagel mit Wind

Bei Hagelereignissen mit Wind kann der Einfallwinkel schräg bis horizontal sein und die Einfallrichtung

wechseln. Es resultieren Schäden am Dach und an der Fassade.

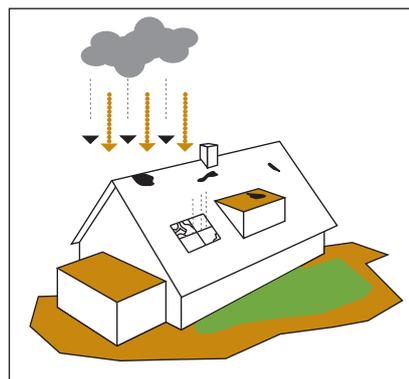
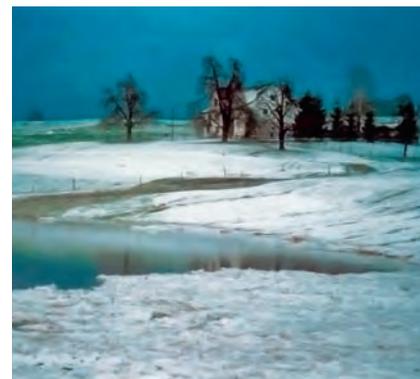
5 Hagel mit Regen

Ist das Ereignis von Regen begleitet, so sind grosse Folgeschäden bei Undichtheit der Gebäudehülle nach dem Hagelschlag möglich. Die Hagelkörner verstopfen die Ent-

wässerungseinläufe und es kommt zum Einstau von Dach- und Platzflächen mit der möglichen Überschwemmung des Gebäudes.

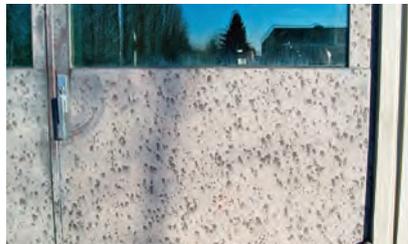
Reversible Farbveränderung

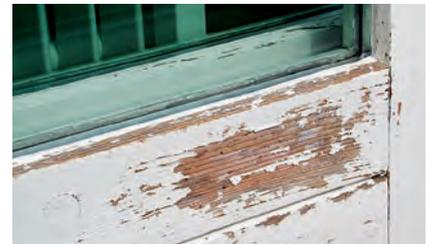
Farbabtragung

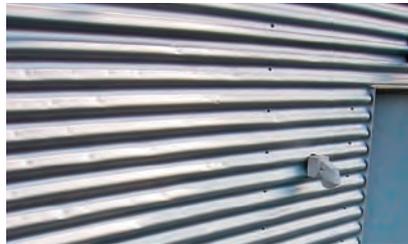
Dellen

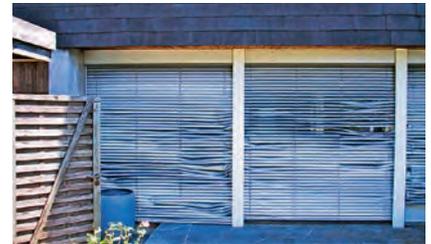
Verbiegung

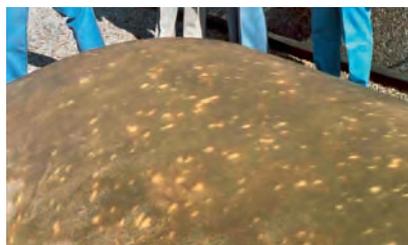
Innere Brüche

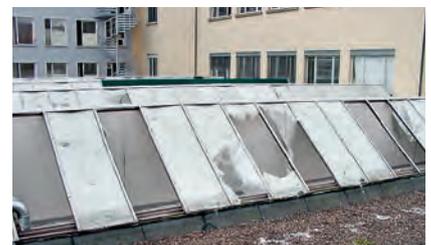
Perforation

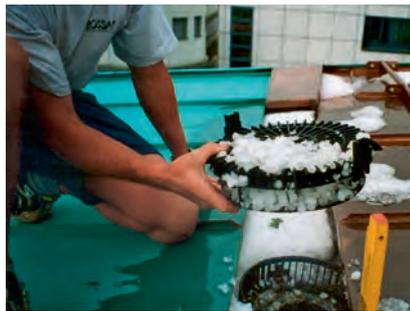
Beispiel einer verstopften Dachentwässerung infolge grosser Hagelkornakkumulation.

Bei der Bemessung der Dach-, Balkon- und Platzentwässerungen ist das Gefährdungsbild einer Verstopfung durch angeschwemmte Hagelkörner und von abgeschlagenen Blättern und Zweigen zu berücksichtigen. Durch das Verstopfen der Abläufe können infolge Rückstaus hohe Folgeschäden entstehen. Vorteilhaft sind

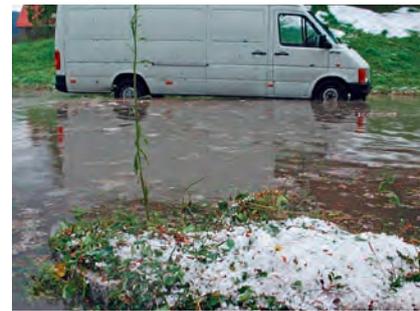
Beispiel einer verstopften Platzentwässerung infolge angeschwemmter Blätter und Zweige nach einem Hagelschlag.

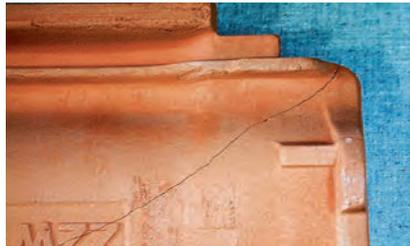
Makroriss

Mikrorisse, Makrorisse, Absplittierungen Ziegeloberseite, Absplittierungen Ziegelunterseite, Perforation und Bruch.

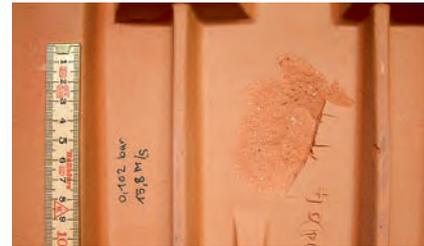
Absplitterung

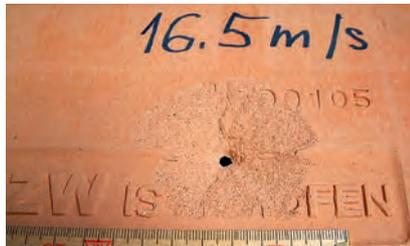
Perforation

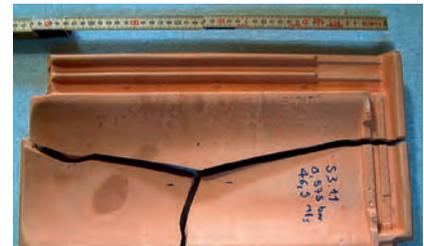
Bruch

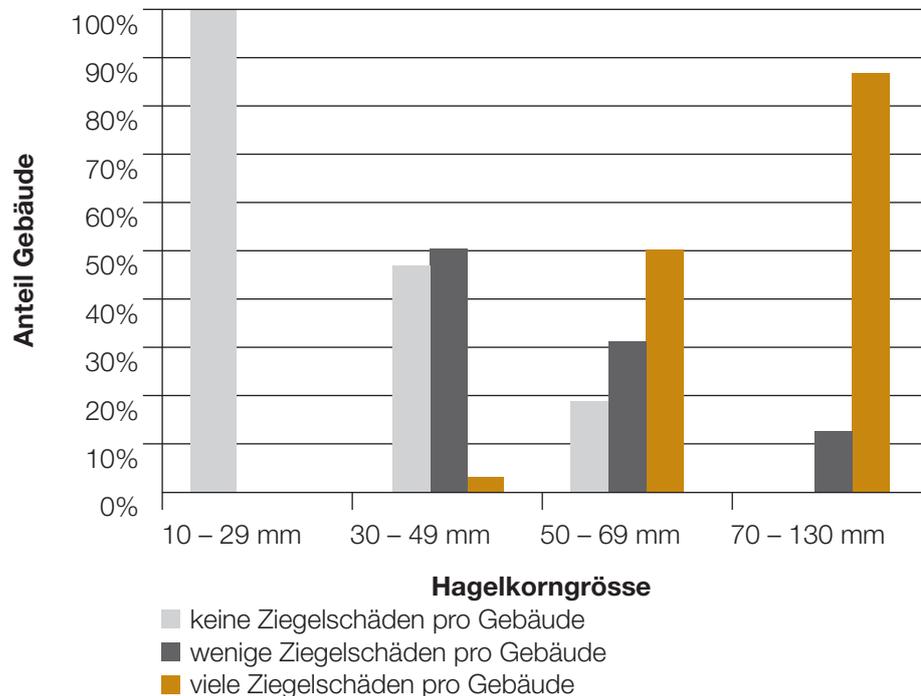
Analyse zu Schäden an Tonziegeln vom Sydney-Hagelsturm des Jahres 1999. Die folgende Grafik veranschaulicht diese Auswertungen.

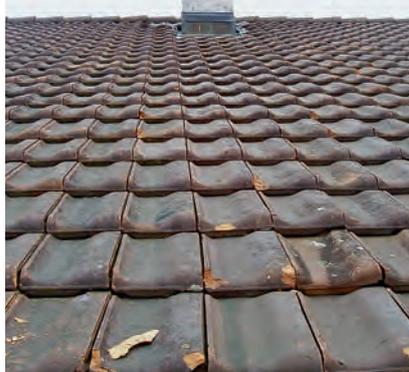
Absplitterung Ziegeloberseite

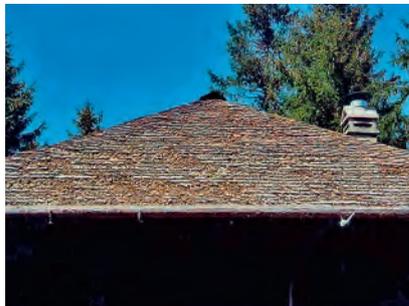
Strukturschaden an Holzschindeln

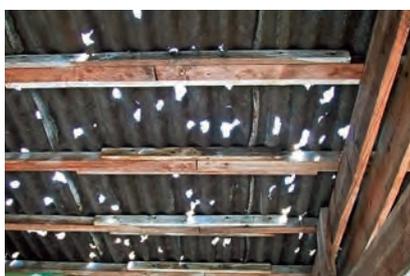
Perforation von Faserzementwellplatten

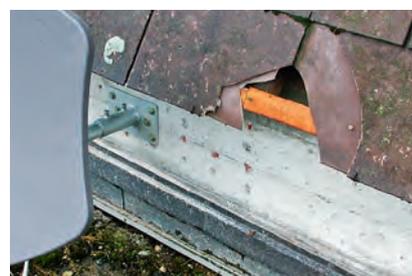
Absplinterung von Faserzementplatten

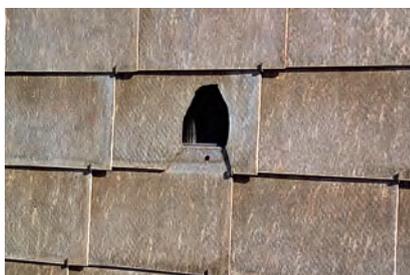
Perforation von Faserzementplatte

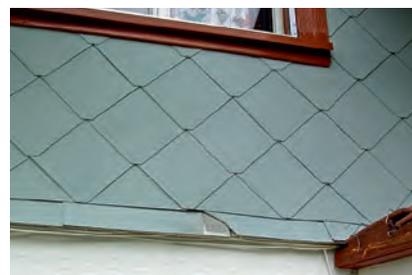
Absplinterung von Faserzementplatten

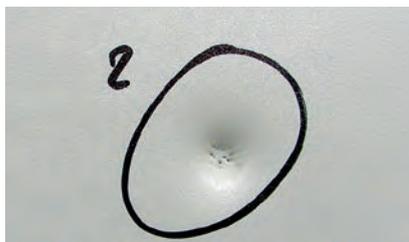
Perforation

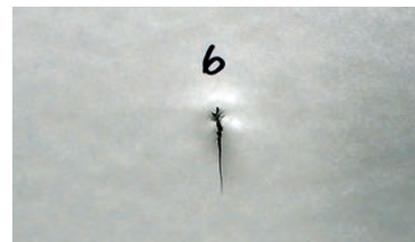
Riss

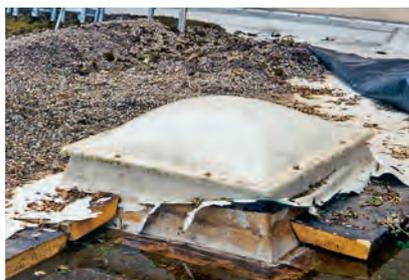
Durch Hagelschlag perforierte freiliegende Abschlüsse von Kunststoff-Dichtungsbahnen.

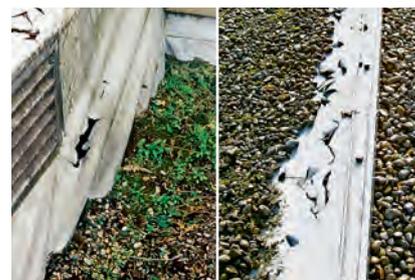
Die Abspannung infolge Alterung ist auf dem mittleren Bild zu erkennen.

sich mehr oder weniger weit vom Anschluss zur Dachfläche hin abgespannt hat oder gar unter dem Deckstreifen hervorgerissen ist.

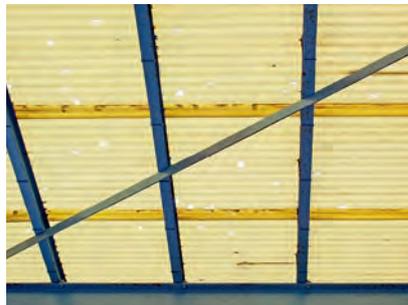
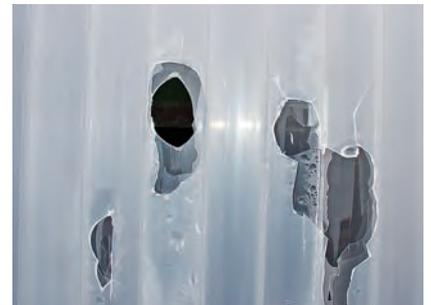
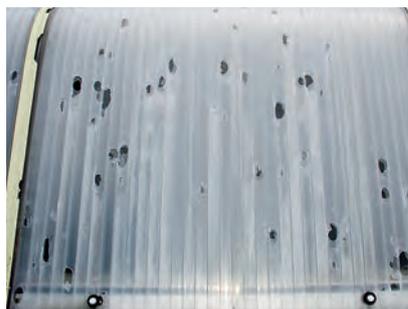
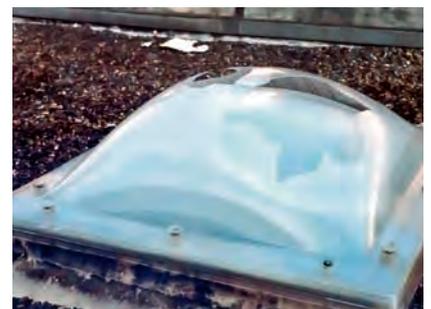
Hagelschäden

Lichtdurchlässige Kunststoffprodukte erleiden durch Hagelschlag Strukturschäden. Mit steigender Hagelkorngrösse können folgende Schäden beobachtet werden: Mikroverstreckung (nur bei PMMA

schlagzäh), Delamination (Schichttrennung), Sternriss, Perforation. Die folgenden Bilder zeigen Schäden an unterschiedlichen Materialien und Anwendungen.

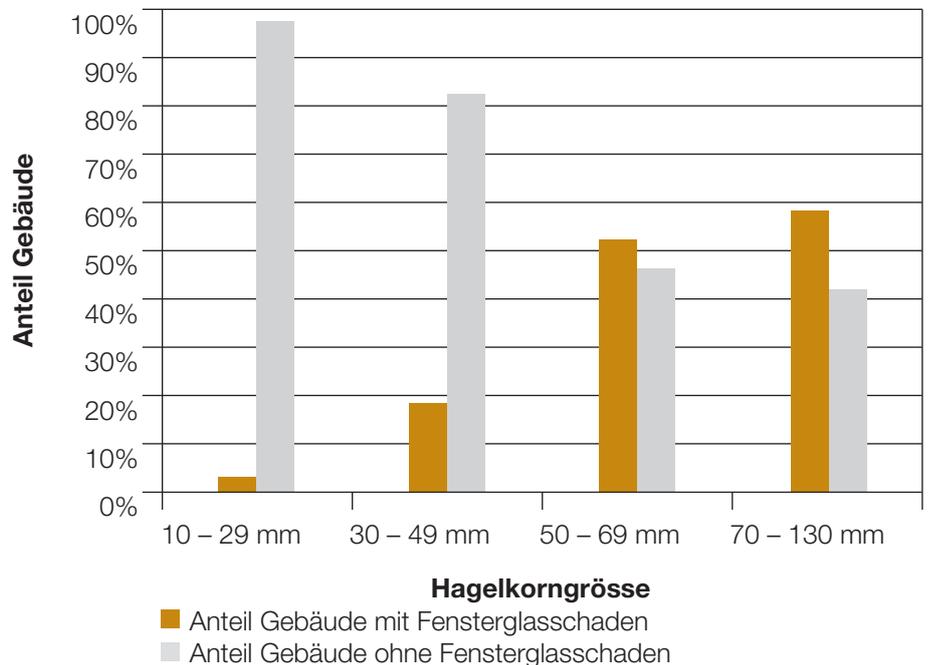
Dies deckt sich mit der detaillierten Analyse zu den Schäden an Fensterglas vom Sydney-Hagelsturm des Jahres 1999. Die folgende Grafik veranschaulicht diese Auswertungen.

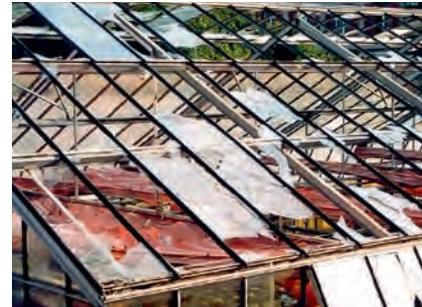
Der vollflächige Ersatz von Scheiben ist notwendig.

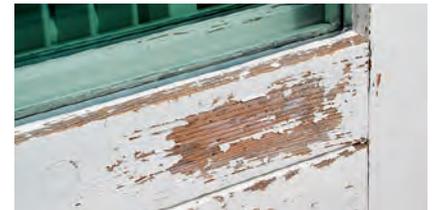
Farbveränderung bei unbehandelter

und gestrichener Holzverkleidung

Fassaden aus unbehandeltem Holz sind unempfindlicher gegenüber Hagelschlag als Oberflächen mit Anstrichen. Farbliche Veränderungen und kleine Dellen an unbehandelten Holzfassaden stellen grundsätzlich keinen Schaden dar. Im Normalfall regeneriert sich eine unbehandelte Oberfläche durch natürliche Bewitterung von selbst. Allenfalls kann durch Bürsten der unbehandelten Oberfläche ein ein-

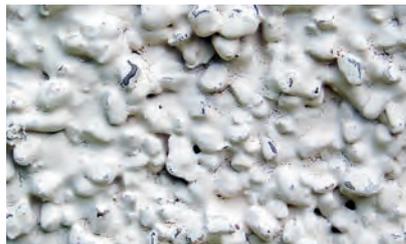
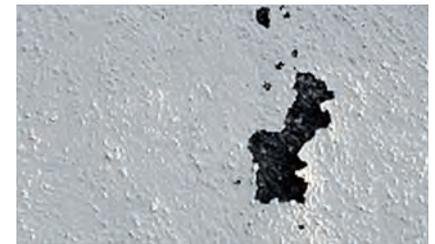
Das Abschlagen der Farbe ist hier punktuell bis flächig und wirkt sich

nicht auf die Dichtigkeit der Gebäudehülle aus

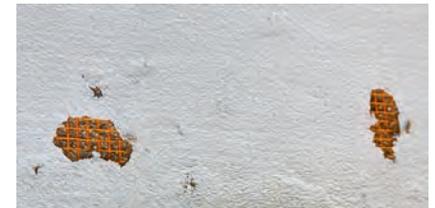
Das Abschlagen des Verputzes führt hier zu einem Strukturschaden

mit undichter Fassade.

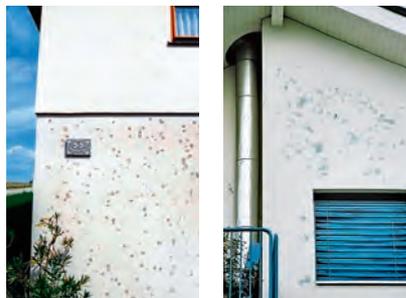
Erscheinungsbild von schweren Fassade Schäden nach Hagelschlag

Bei grossflächigen Schäden mit Undichtheit ist ein Ersatz des Putzes notwendig. Bei kleinflächigen Schäden mit Undichtheit und bei

Farbschäden steht die Reparatur des bestehenden Putzes im Vordergrund.

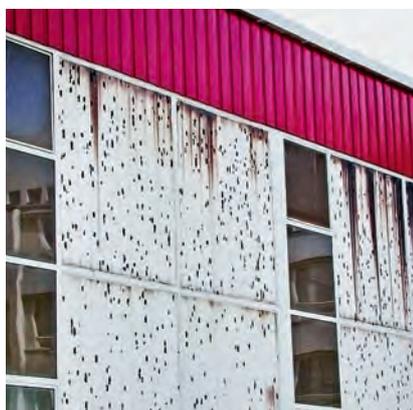
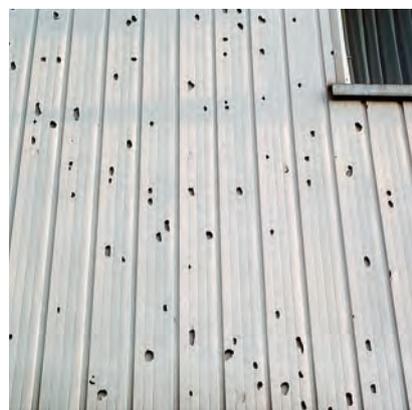
Hagelschäden

Lichtundurchlässige Kunststoffplatten erleiden durch Hagelschlag Strukturschäden. Mit steigender

Hagelkorngrösse können folgende Schäden beobachtet werden: Dellen, Risse, Perforation.

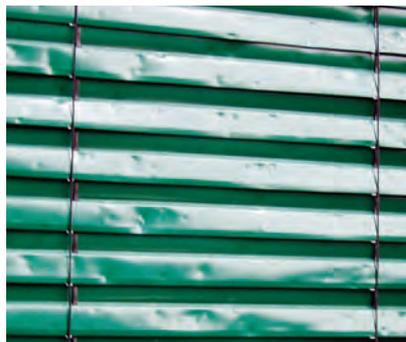
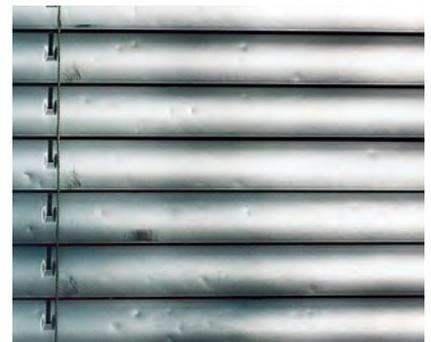
Dellen an Rafflamellenstoren beeinträchtigen die Ästhetik dieses Fassadenelementes. Die Funk-

tionstüchtigkeit muss hierdurch nicht beeinflusst sein.

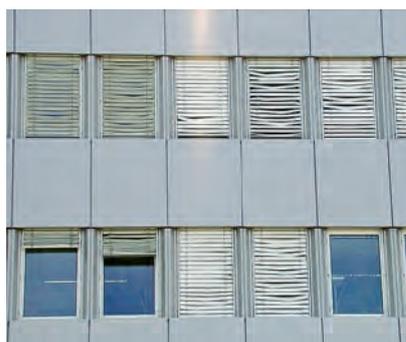
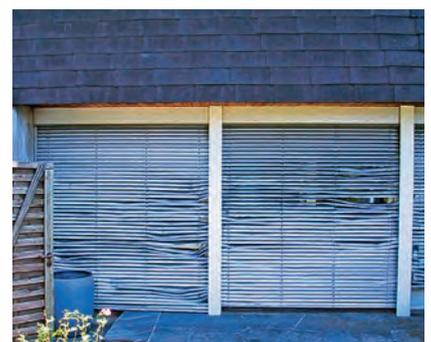
Bei Verbiegungen von Rafflamellenstoren ist die Funktionstüchtigkeit

nicht mehr gegeben.

Im Vordergrund steht der Ersatz des gesamten Abschlusses.

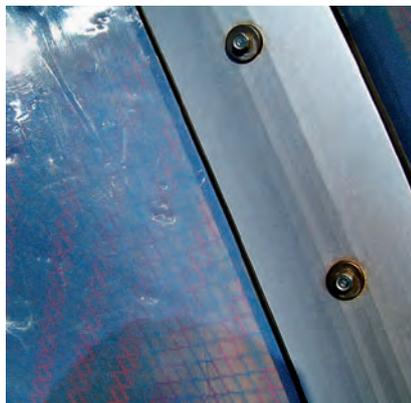
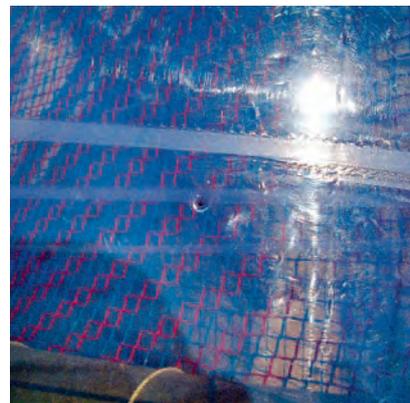
Membranen erleiden durch Hagel-
schlag Form- und Strukturschäden.
Mit steigender Hagelkorngrösse
können folgende Schäden beobachtet
werden: Dellen, Perforati-

on. Membranen sind insbesondere
empfindlich hinsichtlich Hagel-
körnern mit eckiger Form. Diese
hinterlassen Dellen und führen zur
Perforation.

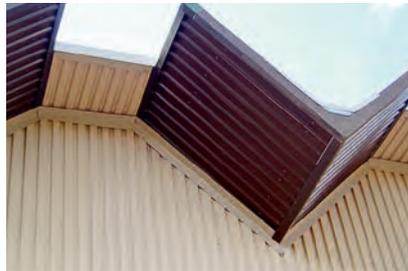
Dachüberstände / Vordächer

Dachüberstände bilden einen hervorragenden Schutz der Fassade

vor Schäden durch Hagel ohne Sturm.

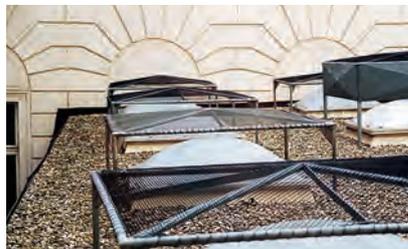
Hagelschutzgitter über hagelempfindlichen Materialien stellen einen

Hagelschutzgitter über Lichtkuppeln.

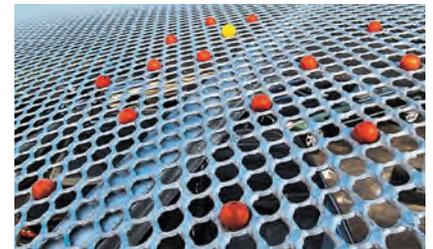
wirksamen, dauerhaften Schutz dar.

Hagelschutzgitter über Lagerplatz für Neuwagen (Lochdurchmesser 10 mm)

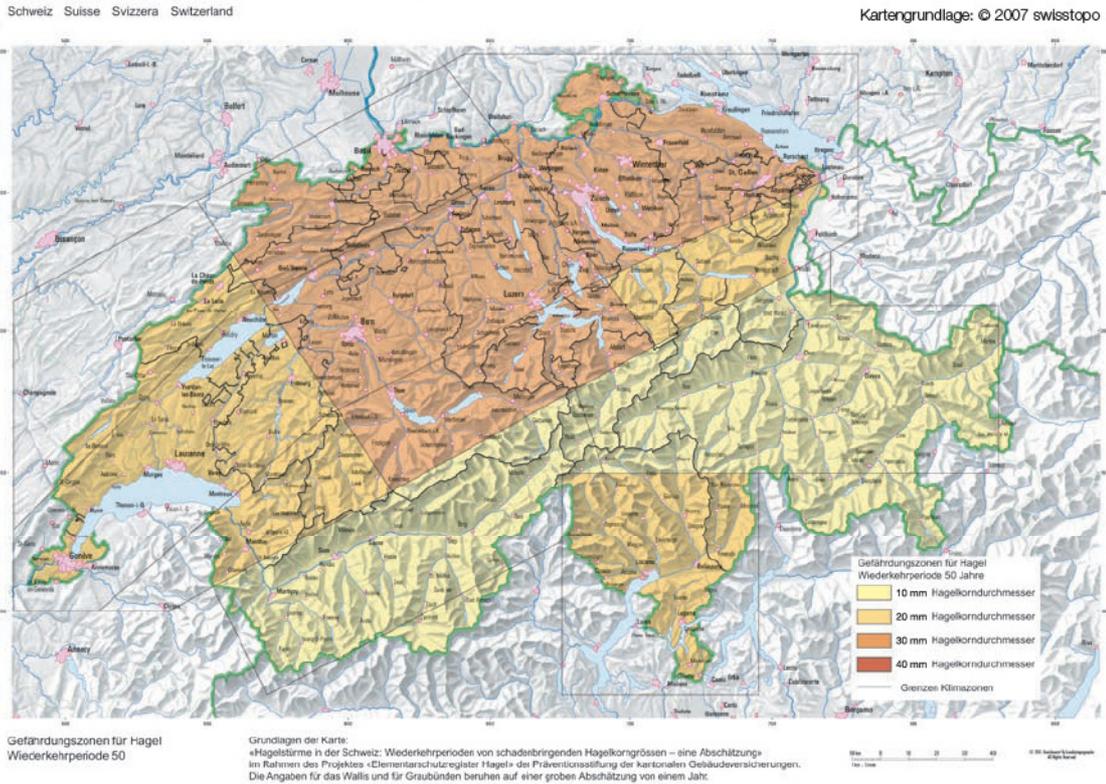
Wiederkehrperiode 50 Jahre

durchmesser in mm. Die Resultate sind der Studie von Schiesser 2006 entnommen und stützen sich auf Radarmessungen von Meteo-Schweiz.

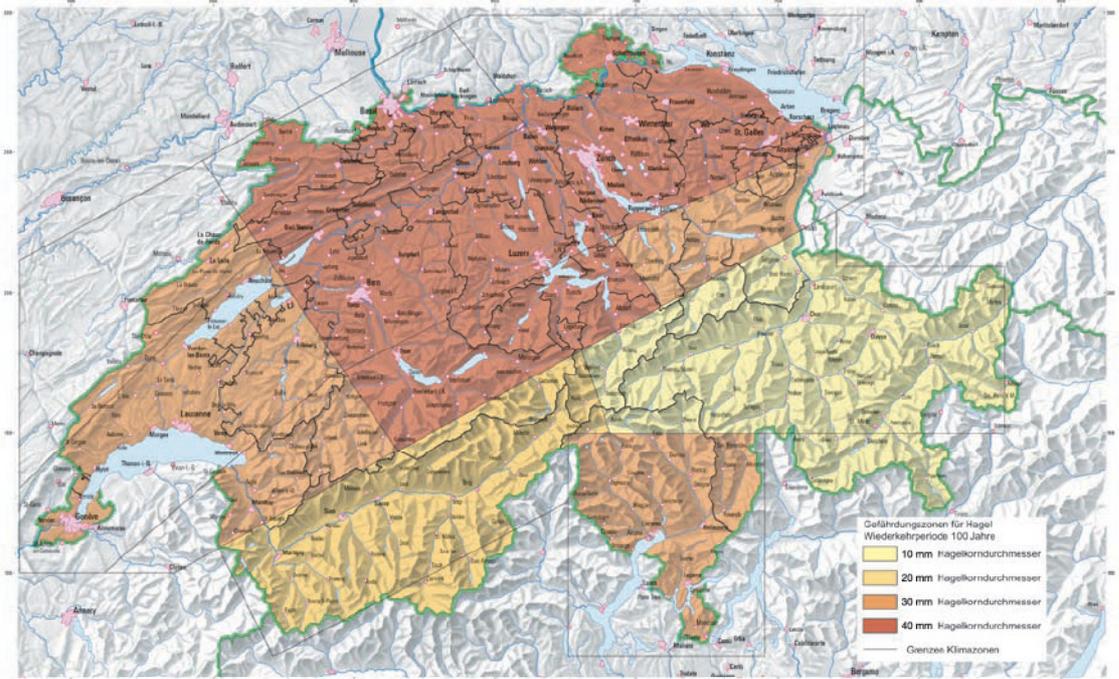
Gefährdungszonen für Hagel
Wiederkehrperiode 100

Grundlagen der Karte:
«Hagelstürme in der Schweiz: Wiederkehrperioden von schadenbringenden Hagelkörnern – eine Abschätzung»
im Rahmen des Projektes «Elementarschutzregister Hagel» der Präventionsstiftung der Kantonalen Gebäudeversicherungen.
Die Angaben für das Wallis und für Graubünden beruhen auf einer groben Abschätzung von einem Jahr.

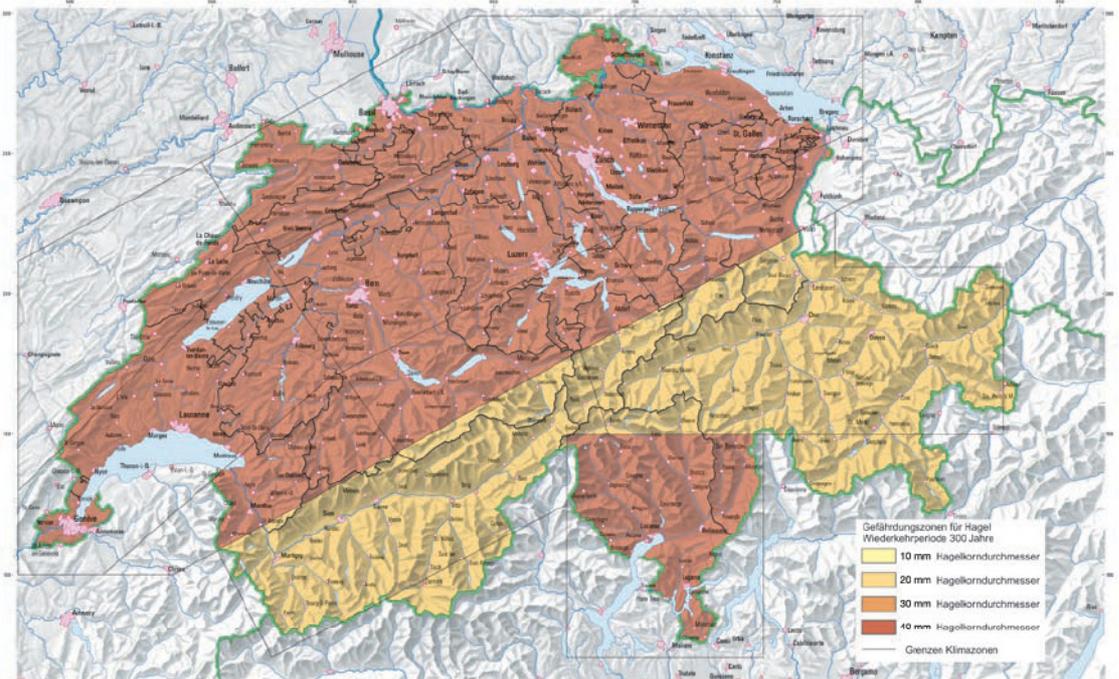
Gefährdungszonen für Hagel
Wiederkehrperiode 300

Grundlagen der Karte:
«Hagelstürme in der Schweiz: Wiederkehrperioden von schadenbringenden Hagelkörnern – eine Abschätzung»
des Projektes «Elementarschutzregister Hagel» der Präventionsstiftung der Kantonalen Gebäudeversicherungen.
Die Angaben für das Wallis und für Graubünden beruhen auf einer groben Abschätzung von einem Jahr.
