Synthesebericht

# Elementarschutzregister Hagel

Untersuchungen zur Hagelgefahr und zum Widerstand der Gebäudehülle

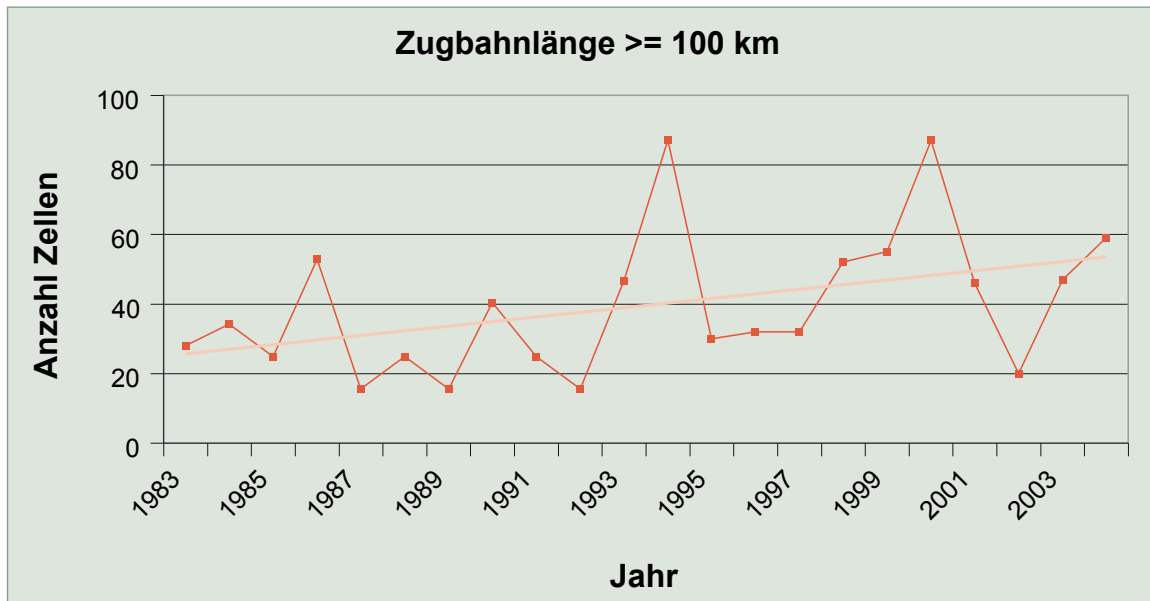
Abbildung 3.4: Zeitreihe der Anzahl radarvermessener Hagelzellen pro Saison (Mai bis September) nördlich der Alpen (acht Klimazonen), welche eine Zugbahnlänge von 100 oder mehr km aufweisen. Eine Trendlinie ist eingetragen. Es wird die ganze verfügbare Zeitreihe gezeigt, inklusive der Jahre vor 1992 mit analoger Erfassung der Radarbilder auf Filmmaterial. Die Anzahl Zellen der Jahre vor 1995 (alte Radargeneration) ist korrigiert worden.

zeichnungen zeigt sich ein zunehmender Trend in der Anzahl grosser Hagelzellen, welche eine Zugbahnlänge von 100 km oder mehr aufweisen (Abbildung 3.4). Für Hagelzellen mit kürzeren Zugbahnlängen kann in dieser Zeitspanne keine Zunahme beobachtet werden. Das Monitoring der Hagelstürme mittels Radarinformationen sollte systematisch weitergeführt werden, da nur auf diese Weise eine mögliche starke Änderung der Hagelsturmaktivität in der Zukunft erfasst werden kann.

der Siedlungsgebiete in hagelgefährdeten Zonen, das heisst ein grösserer Versicherungsbestand, 2) Verwendung von hagelempfindlicheren Materialien und 3) eine mögliche Zunahme von intensiveren oder grossflächigeren Hagelstürmen in einer wärmeren und labileren Atmosphäre (Abbildung 3.4).

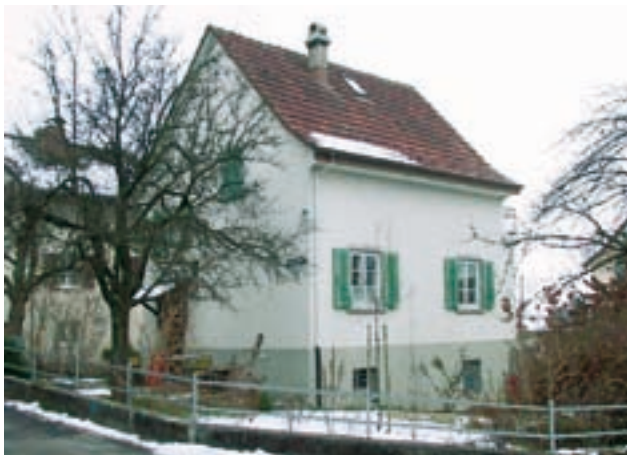
Abbildung 4.1: Bildquelle Basler & Hofmann.

#### **Einfamilienhaus** erbaut ca. 1935

Massives verputztes Mauerwerk  
Holzfenster (mit Vorfenstern), Holzfensterläden  
Steildach mit Ziegeleindeckung (Pfannenziegel)

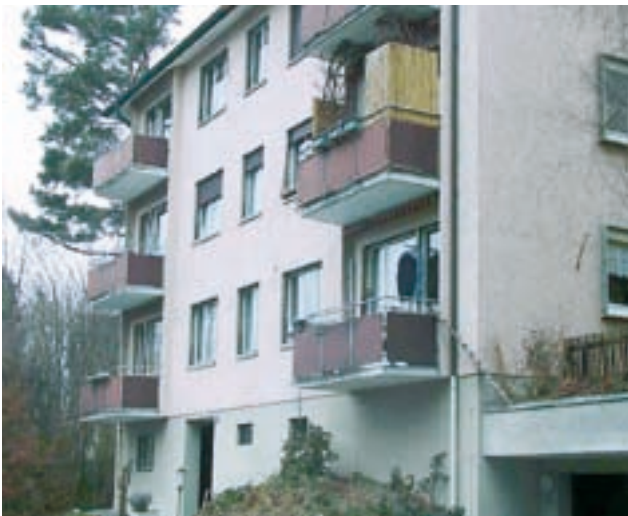
Abbildung 4.3: Bildquelle Basler & Hofmann.

**Mehrfamilienhaus** erbaut ca. 1940

Verputztes Mauerwerk  
Balkonbrüstungen mit Faserzementplatten  
Holzfenster mit Doppelverglasung, Metallrollläden  
Leicht geneigtes Steildach mit Ziegeleindeckung

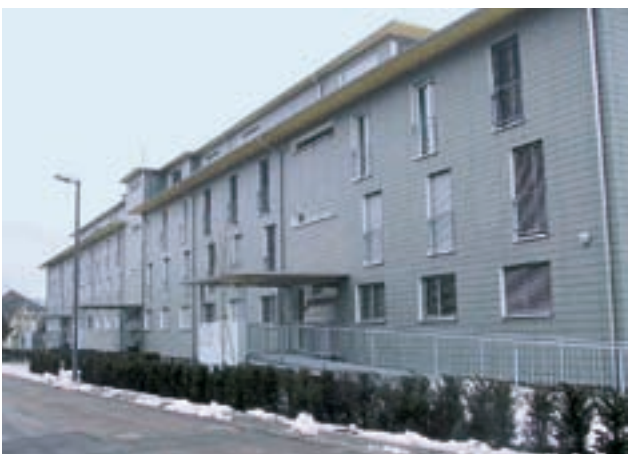
**Mehrfamilienhaus** erbaut 2005

Fassadenverkleidung in Faserzement  
Kunststoff-Fenster mit Raffstoren  
Flachdach mit Bitumenabdichtung

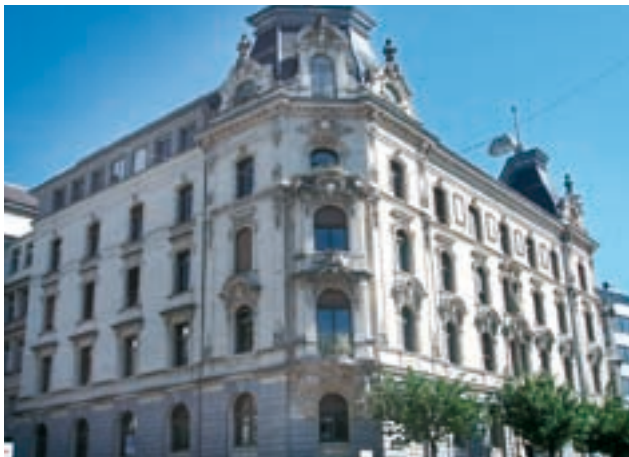
**Verwaltungsgebäude** erbaut ca. 1900

Massiver Natursteinsockel mit verputzter Fassade mit Ornamenten

Schieferdach (Faserzement, neueren Datums)

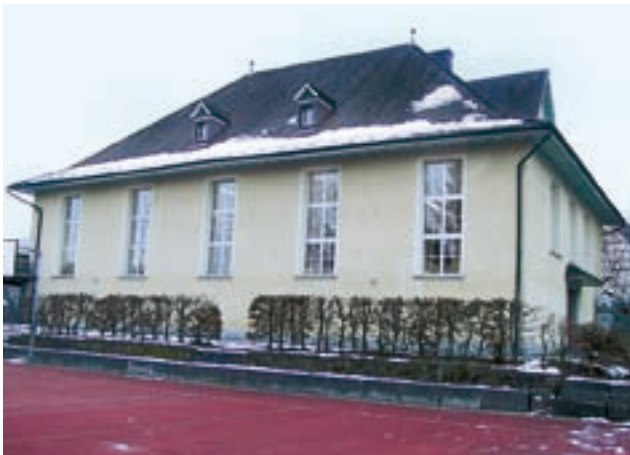
Abbildung 4.7: Bildquelle Basler & Hofmann.

**Turnhalle** erbaut 1910

Verputztes Mauerwerk

Dachaufbauten mit Faserzement-Schindel verkleidet

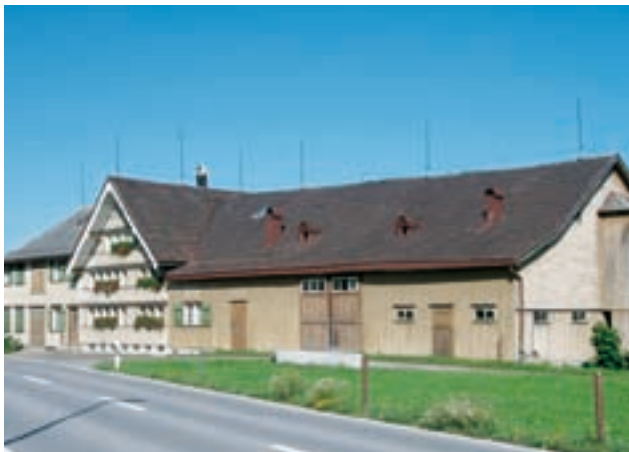
Abbildung 4.9: Bildquelle Egli Engineering.

### **Historisches Appenzeller Bauernhaus**

- Wohnteil und Ökonomieteil mit gestrichenem Holz verkleidet
- Holztore und Holzfenster mit Holzläden
- Dacheindeckung mit Tonziegeln

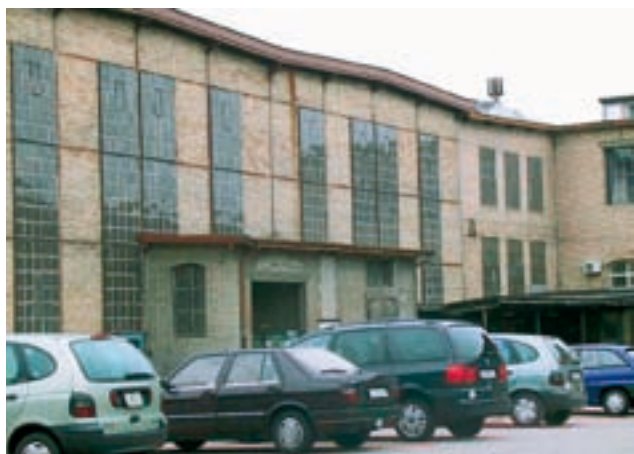
Abbildung 4.11: Bildquelle Basler & Hofmann.

**Industriegebäude** erbaut ca. 1870

Sichtbacksteinfassade mit Metall-Tragkonstruktion  
Kleinteilige Fenster, Einfachverglasung  
Leicht geneigtes Dach mit Bitumenabdeckung

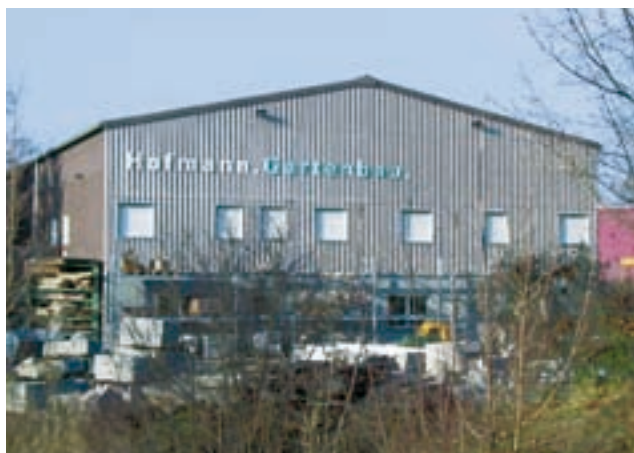
**Industriegebäude** städt. Gebiet erbaut ca. 1990

Fassade und Dach mit Faserzementplatten verkleidet  
Holzfenster mit Raffstoren  
Steildach mit Faserzementverkleidung

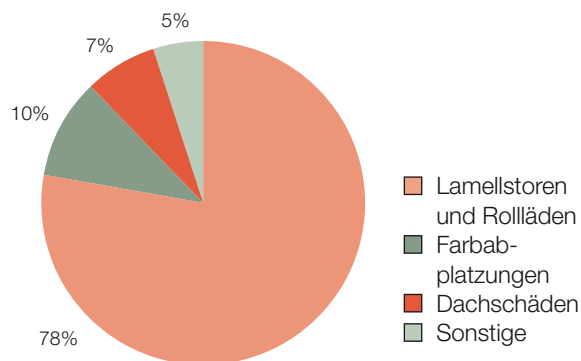
Abbildung 5.4: Prozentualer Anteil der einzelnen Schadenbilder an der **Gesamtzahl** der gemeldeten Fälle für den Hagelzug am 8. Juli 2004 im Kanton Zürich separat für 80 Wohngebäude betrachtet.

Die Auswertung von 80 Schadensdossiers von Wohngebäuden mit einer Gesamtschadenhöhe von CHF 399 752.– zeigte, dass 78% der Schadenfälle Raffstoren und Rollläden betreffen. Der finanzielle Anteil beträgt dabei 85%. Weitere Details sind untenstehenden Kreisdiagrammen zu entnehmen.

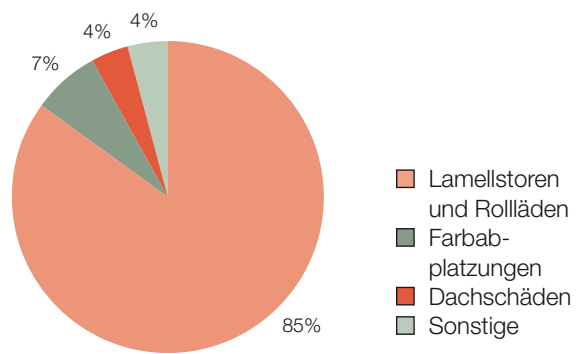
Abbildung 5.5: Prozentualer Anteil der einzelnen Schadenbilder am **Gesamtschaden** für den Hagelzug am 8. Juli 2004 im Kanton Zürich separat für 80 Wohngebäude betrachtet.

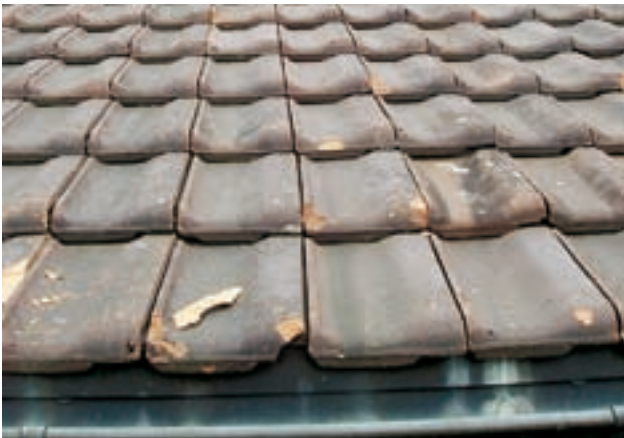
Abbildung 6.1: Pfannenziegel, Foto GVZ.

Folgende Abbildungen zeigen jeweils links durch natürlichen Hagelschlag entstandene Schäden und rechts die durch Laborversuche verursachten Schäden derselben Bauteilkategorie.

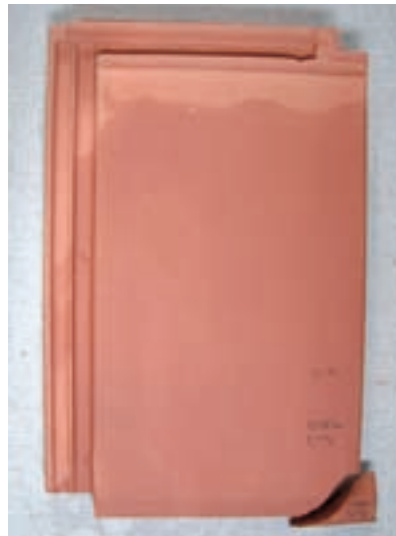
Abbildung 6.2: Grossflachziegel, Foto Empa.

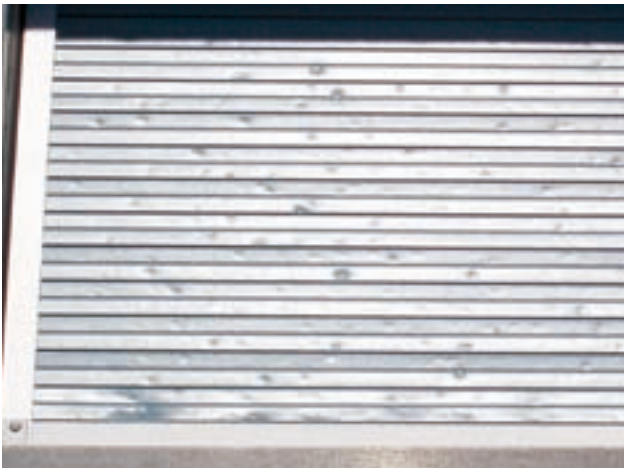
Abbildung 6.3: Rollladen, Foto GVZ.

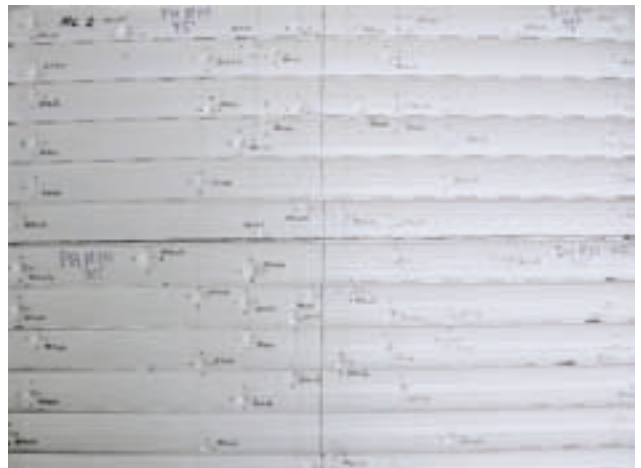
Abbildung 6.4: Rollladen, Foto Empa.

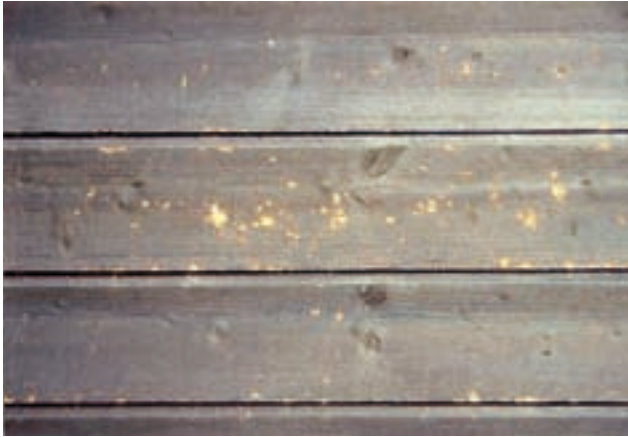
Abbildung 6.5: Holzplatte, Foto GVZ.

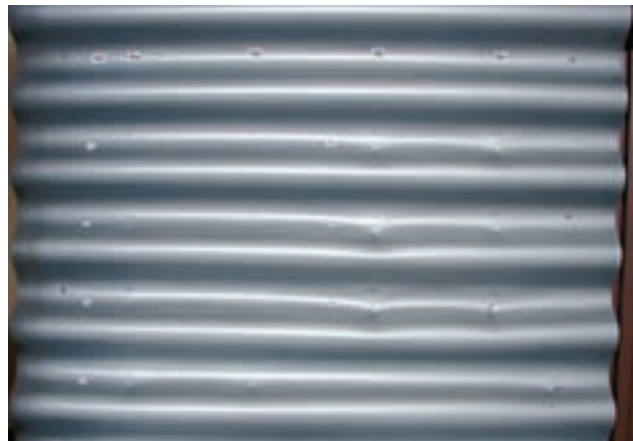
Abbildung 6.8: Aluwellblech, Foto Empa.

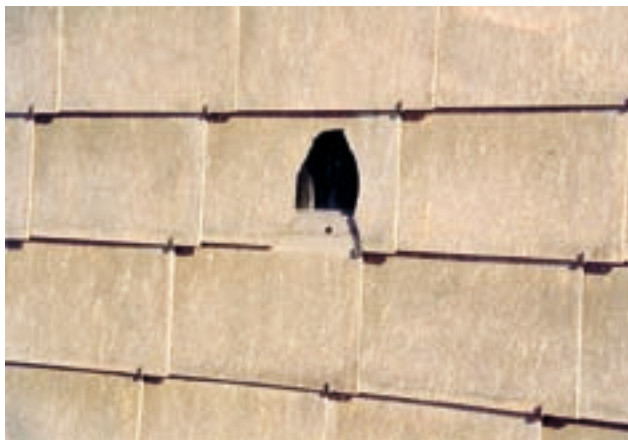
Abbildung 6.9: Faserzementschiefer Fassade, Foto GVZ.

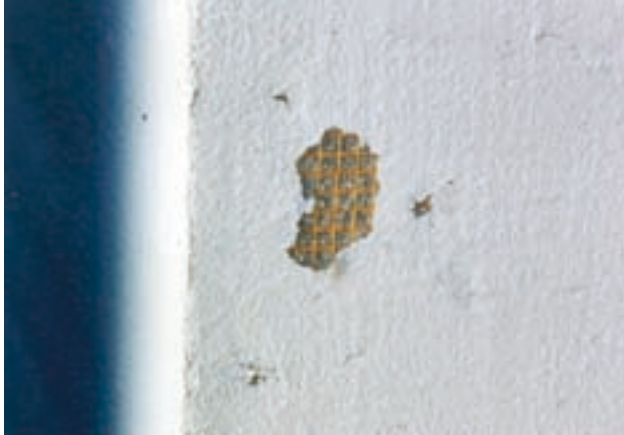
Abbildung 6.11: armierter Putz auf Aussenwärmedämmung, Foto GVL.

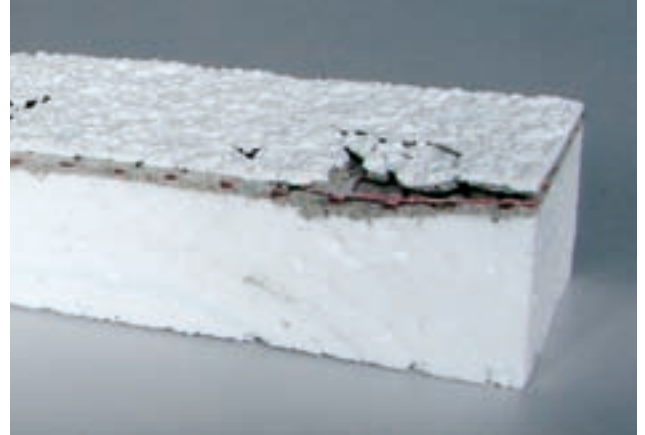
Abbildung 6.12: armierter Putz auf Aussenwärmedämmung aus Polystyrol, Foto Empa.

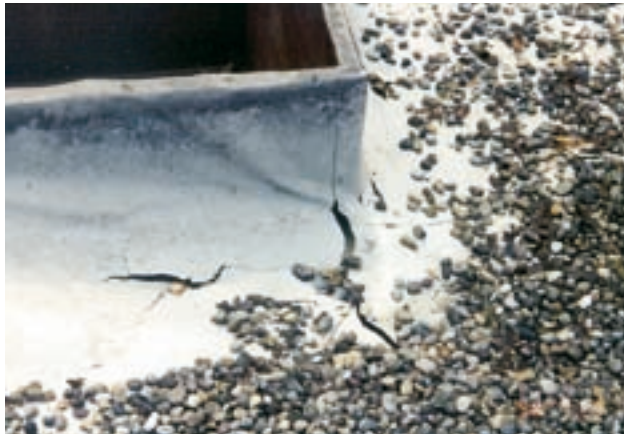
Abbildung 6.13: gealterte Dichtungsbahn, Foto GVL.

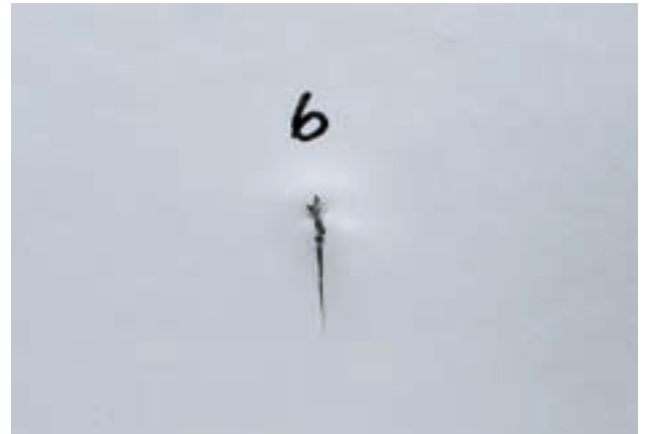
Abbildung 6.14: Dichtungsbahn PVC-P, Foto Empa.

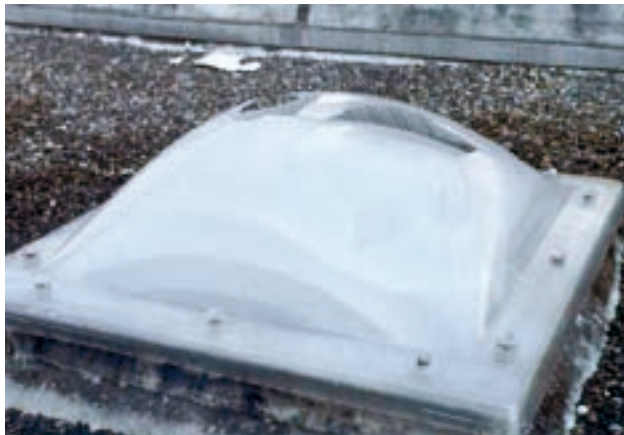
Abbildung 6.15: doppelschalige Lichtkuppel, Foto ECAB.

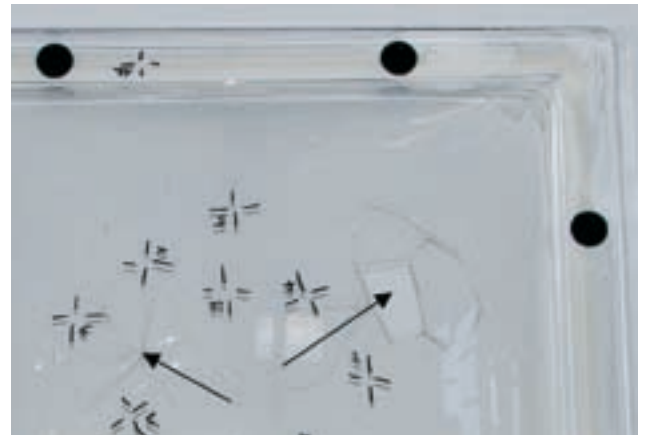
Abbildung 6.16: doppelschalige Lichtkuppel PMMA, Foto Empa.

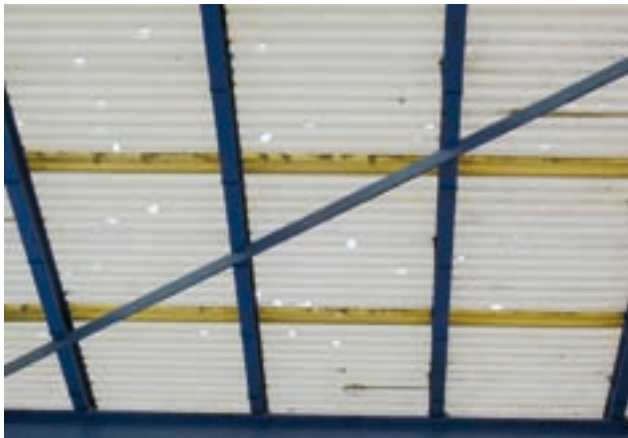
Abbildung 6.17: Kunststoffplatte Dach, Foto GVZ .

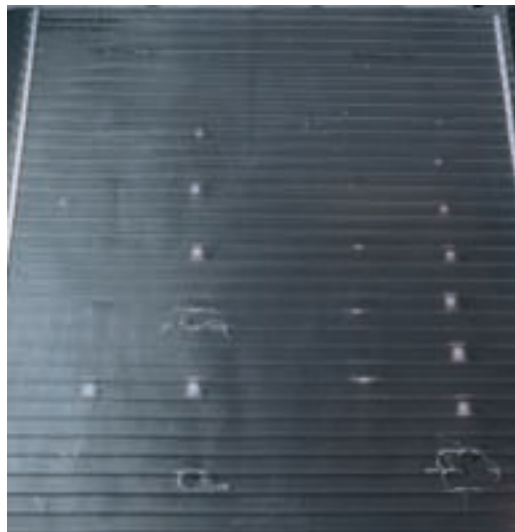
Abbildung 6.18: Stegdoppelplatte PMMA schlagzäh, Foto Empa.

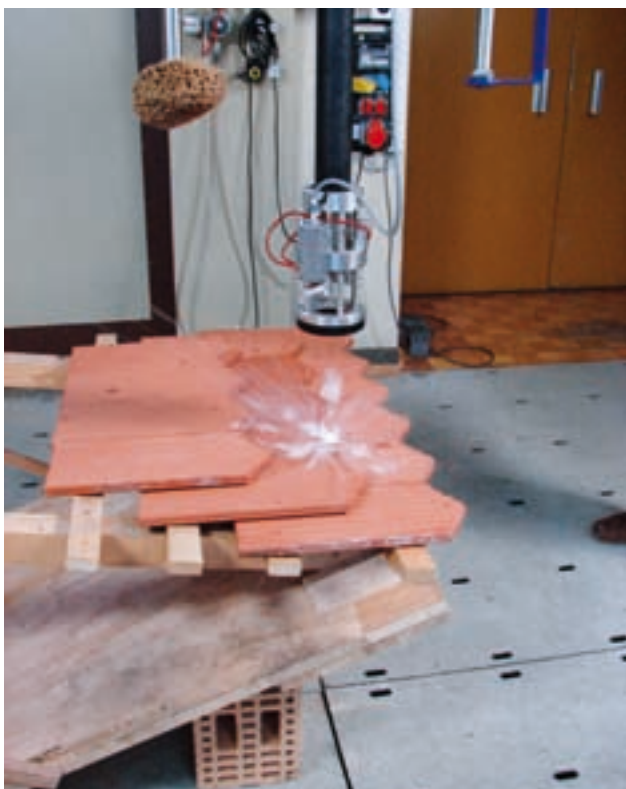
Abbildung 6.19: Hagelkanone mit aufgebauten Ziegeln, Foto Empa.

Beim Beschussgerät handelt es sich um eine Spezialprüfmaschine, mit der pneumatisch Geschosse mit Geschwindigkeiten bis zu 120 m/s vertikal herausgeschleudert werden können (siehe Abbildung 6.19). Die Geschwindigkeit wird mittels optischen Lichtschranken gemessen. Der Geschosslauf ist auswechselbar für Kaliber von 15–50 mm. Für diese Versuche wurden Kugeln aus Polyamid (PA 66) und neu auch aus Eis mit den Durchmessern 20, 30, 40 und 50 mm verwendet (siehe Abbildung 6.20). Die Kugeln aus Polyamid sind vorgefertigte Präzisionskugeln mit einer Dichte von 1.14–1.16 g/cm<sup>3</sup>. Die Eiskugelherstellung erfolgt nach einem speziellen Verfahren; aus demineralisiertem Wasser werden rissfreie und porenarme Eiskugeln herge-
